ETAT DES LIEUX 2019 DU BASSIN HYDROGRAPHIQUE DE MAYOTTE

TOME 1 - ANALYSE DES CARACTÉRISTIQUES DU BASSIN

9 juin 2020

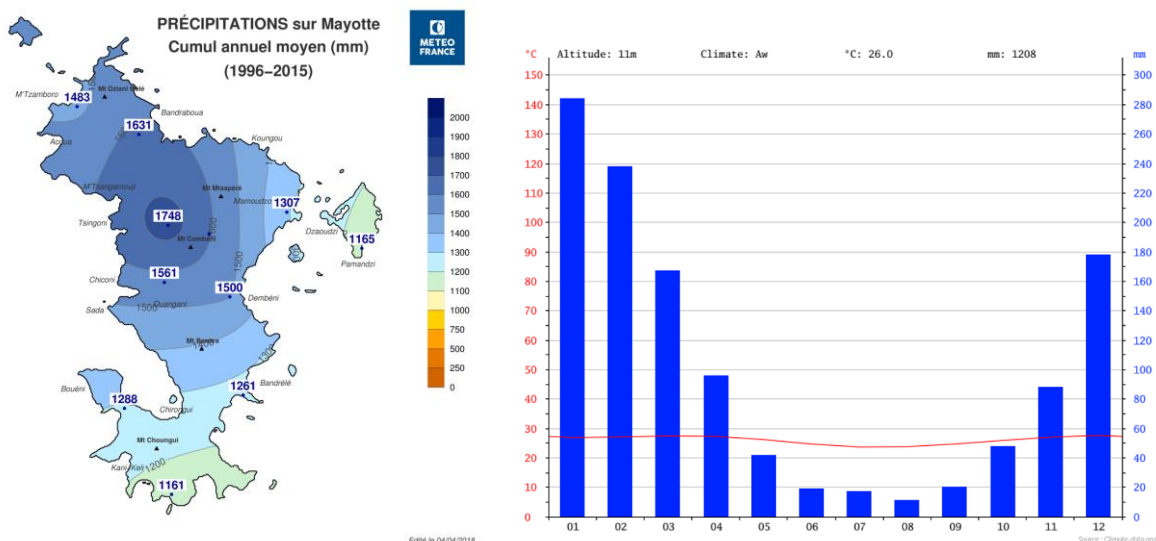
FIGURE 3 : CUMULS PLUVIOMÉTRIQUES ANNUELS MOYENS ENTRE 1996 ET 2015 (A GAUCHE) ET DIAGRAMME CLIMATIQUE DE MAMOUDZOU (À DROITE)

Mayotte est soumise à un climat de type tropical chaud, humide et maritime, caractérisé par de faibles variations de températures journalières et annuelles et des précipitations importantes (plus de 1500 mm par an en moyenne sur l'île).

L'année se divise en deux saisons principales. De novembre à avril, la saison humide amène son lot d'orages violents et est caractérisée par un taux d'humidité très élevé, entre 85% et 95%. Les températures quant à elles varient entre 25°C et 30°C. Concernant la saison sèche, elle s'étend de mai à septembre/octobre. Les précipitations y sont moins importantes, bien que le taux d'humidité reste élevé, de l'ordre de 78%. Les températures varient entre 20°C et 25°C.

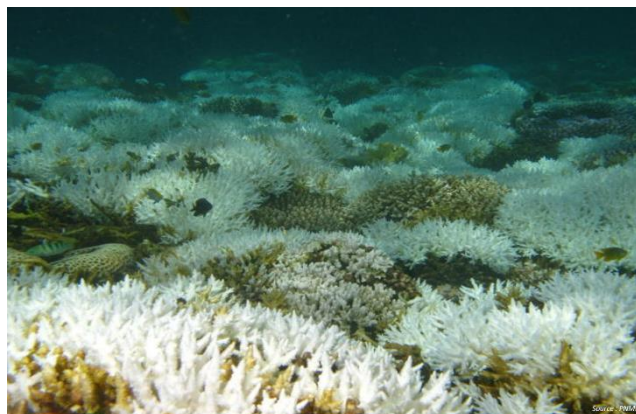
Enfin, le changement climatique a un impact direct fort sur la biodiversité. Les coraux du lagon de Mayotte ont notamment subi plusieurs épisodes importants de blanchissement, en 1998, en 2010 puis 2016⁶. Ce phénomène s'explique en partie par l'augmentation des températures des océans⁷. Les coraux expulsent alors des algues symbiotiques à l'origine de leur couleur et de leurs nutriments. Si les récifs peuvent reprendre leur couleur initiale en comptant sur un refroidissement de l'eau, il faut attendre au moins une décennie pour que la couverture corallienne s'en remette. Ce blanchiment affecte la croissance, l'alimentation et d'autres processus écologiques des récifs, pouvant à terme entraîner leur disparition et celle des écosystèmes qu'ils abritent.

FIGURE 4 : CORAUX BLANCHIS DANS LE LAGON DE MAYOTTE (SOURCE : PNMM)

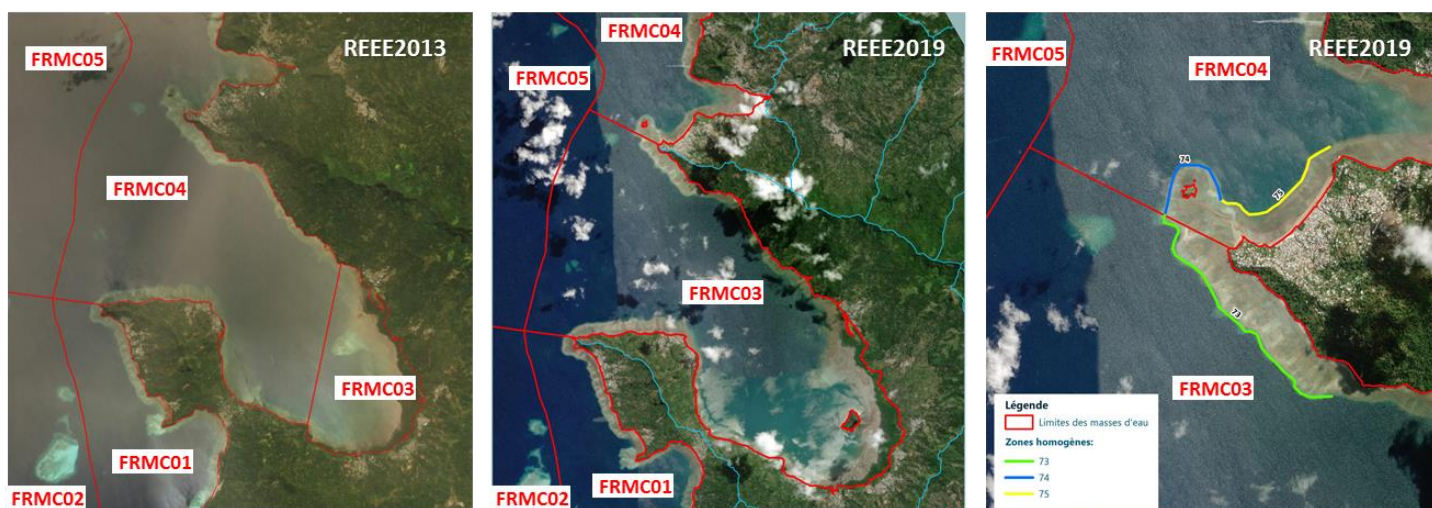
La nouvelle délimitation de la masse d'eau FRMC03 actée en séance correspond :

- au Sud à la séparation actuelle entre la masse d'eau FRMC01 et FRMC04 qui ne bouge pas mais devient ainsi la délimitation entre la masse d'eau FRMC01 et FRMC03
- au Nord, à la séparation entre les deux zones homogènes de récifs frangeant 73 et 74 comme indiqué sur la carte ci-dessous.

FIGURE 8 : NOUVELLE DÉLIMITATION DE LA FRMC03 - BAIE DE BOUÉNI

Les repositionnements de RCS associés à cette nouvelle délimitation sont présentés au chapitre IV.

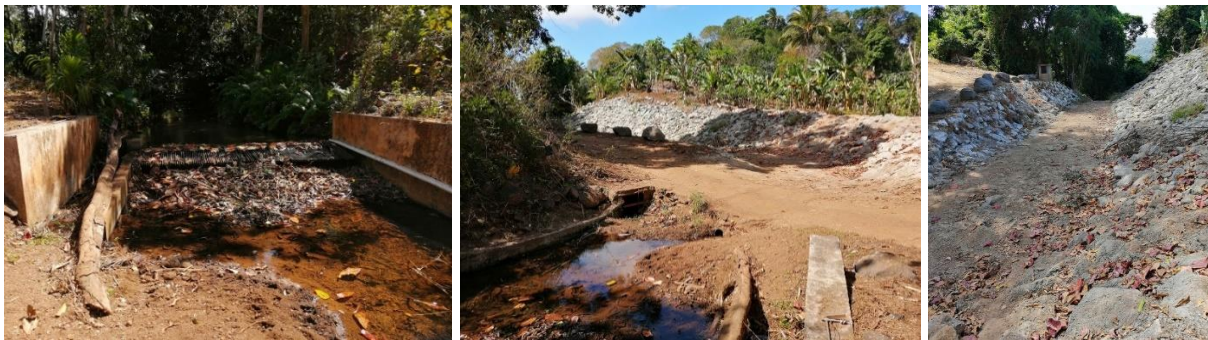
Concernant le cas particulier de la FRMR01 rivière Maré, lors de la crise de l'eau de 2017, le préfet de Mayotte a signé un arrêté (n°2017-059-DEAL-SEPR + arrêté n°2018-273-DEAL-SEPR modifiant l'arrêté d'autorisation provisoire 2017-059) autorisant le SIEAM à procéder à la réalisation d'un ouvrage temporaire de dérivation de la rivière Mapouera vers la retenue de Dzoumogné, sur la commune de Bandraboua. Ces travaux d'urgence ont consisté en la réalisation d'une prise d'eau et d'une digue dans le lit mineur du cours d'eau, permettant la déviation des eaux de la rivière vers un canal existant menant à la retenue. Ces travaux répondaient à une situation d'urgence. Ils n'assurent actuellement pas la continuité écologique du cours d'eau au droit de l'ouvrage construit. Des travaux de pérennisation de la déviation sont donc prévus pour 2020. Ils permettront notamment le respect d'un débit de réserve, restaurant ainsi la continuité écologique du cours d'eau. De ce fait, ces travaux ne justifient pas le changement de référentiel concernant la délimitation entre les masses d'eau FRMR01 et FRMR02.

FIGURE 13 : PHOTO DES OUVRAGES RÉALISÉS DANS LE CADRE DES TRAVAUX D'URGENCE DE DÉVIATION DE LA MAPOUERA (FRMR01)

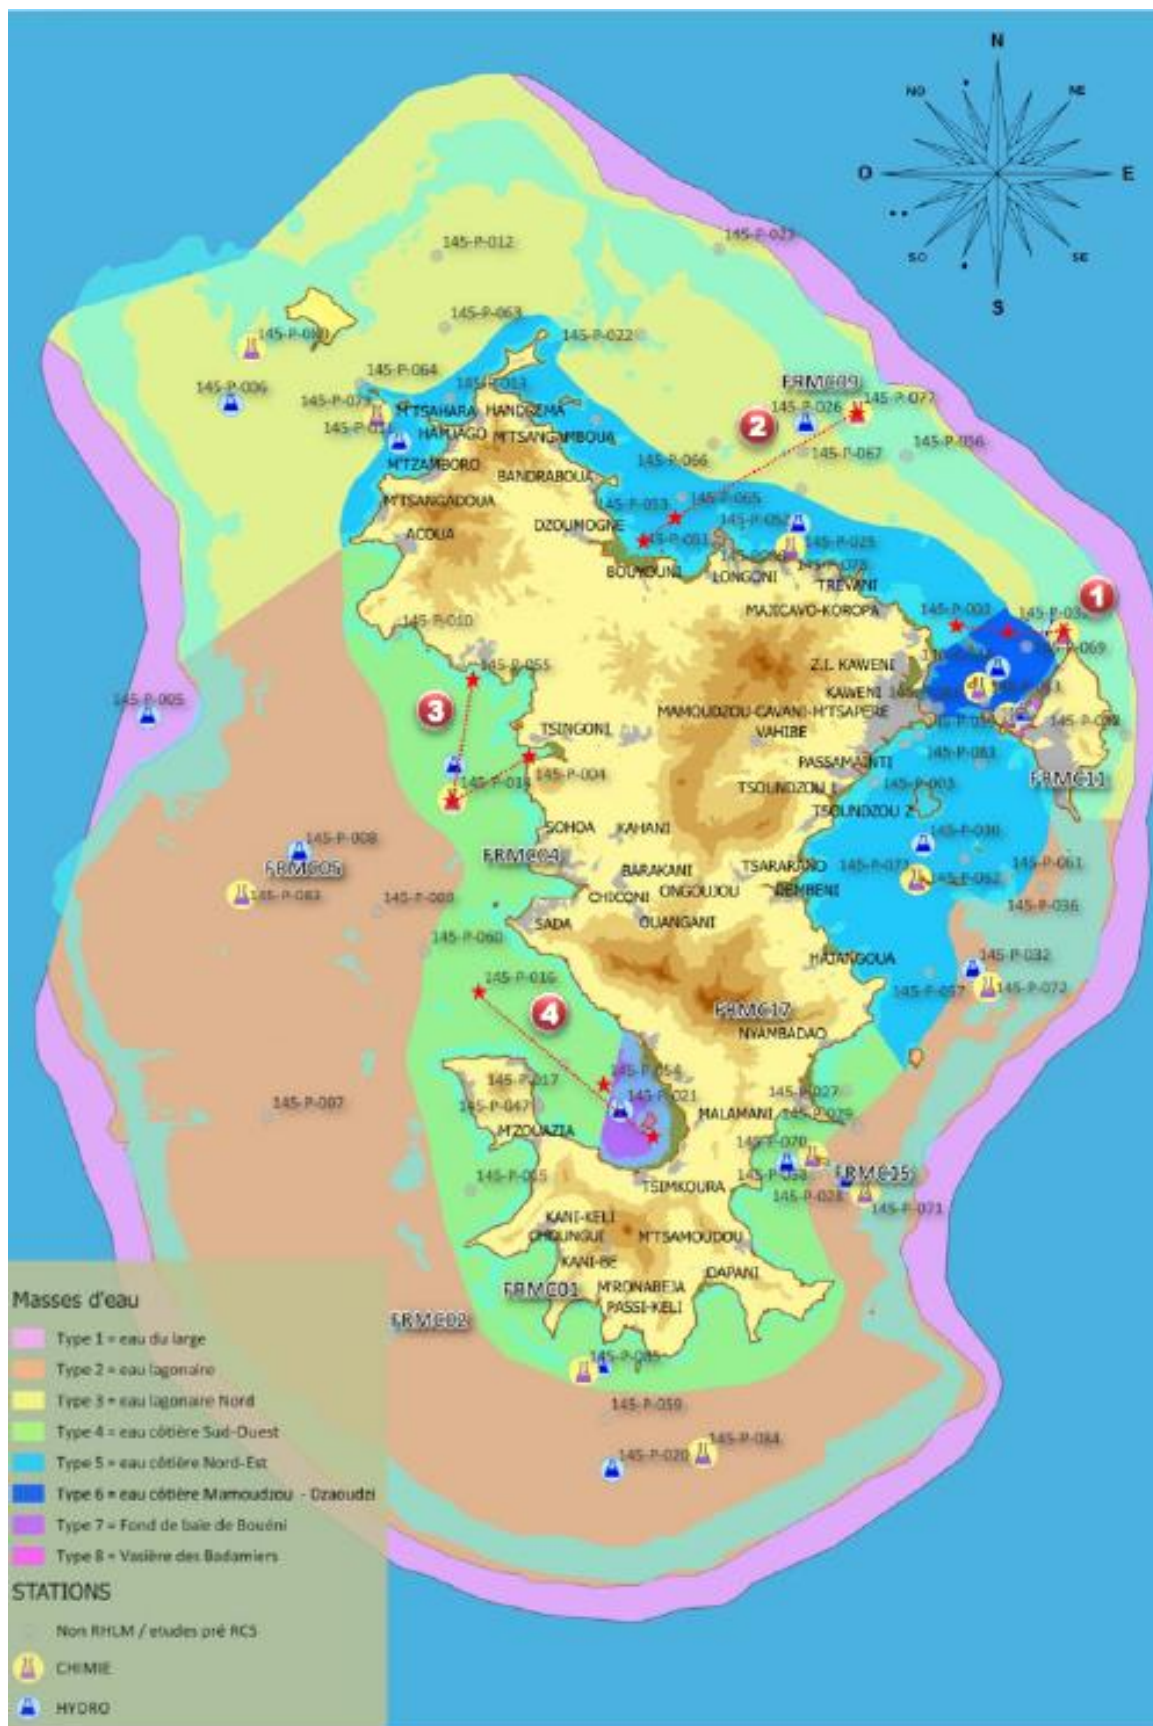
La carte ci-après présente la localisation des 4 radiales d'échantillonnages pour la campagne 2015.

FIGURE 21 : PLAN D'ÉCHANTILLONNAGE DE LA CAMPAGNE D'ÉCHANTILLONNEURS PASSIF 2015

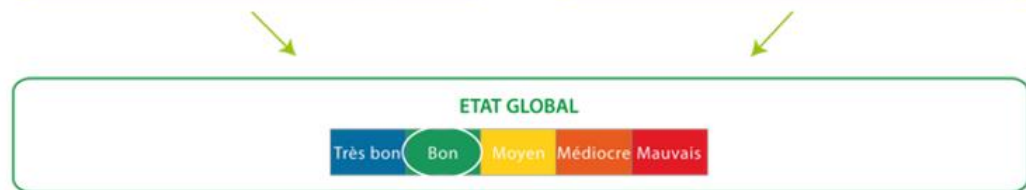
Classement de l'état global (©Ifremer)

FIGURE 22 : COMPOSANTES DE L'ÉTAT GLOBAL DES MASSES D'EAU DE SURFACE

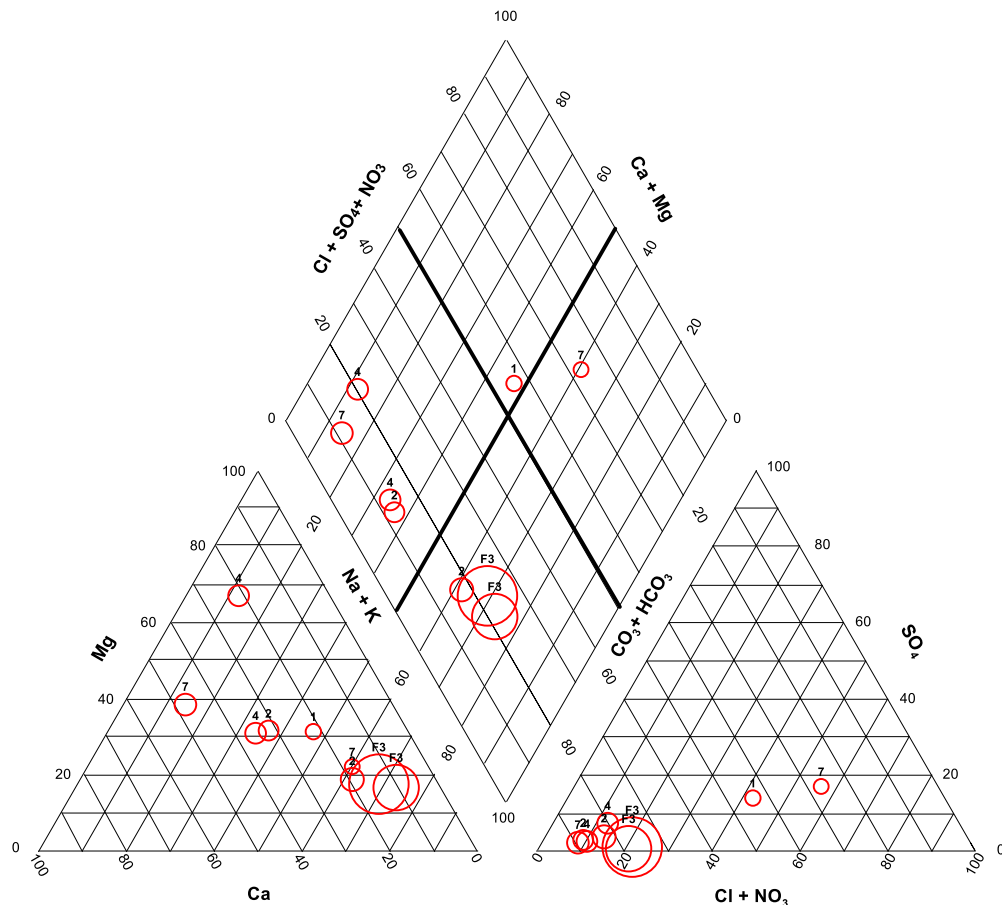
FIGURE 32 : DIAGRAMME DE PIPER DE POINTS D'EAU DE MG004 (LES NUMÉROS CORRESPONDENT AU POINT D'EAU AUX ALENTOURS DE 12306X0183/OUROF3 ET LA TAILLE DES RONDS À L'INTENSITÉ RELATIVE DES CONCENTRATIONS EN ÉLÉMENTS MAJEURS)

Pour la masse d'eau **MG004**, le point **12306X0183/OUROF3** présente un dépassement de la valeur seuil pour le paramètre turbidité avec une mma de 2,64 NFU. Les analyses montrent de fortes disparités, avec un facteur presque 10 entre les mesures réalisées in-situ et analysées en laboratoire (Tableau 25). En effet, selon les conditions de prélèvement et de conditionnement de l'échantillon, ce dernier peut être amené à évoluer entre l'échantillonnage et l'analyse en laboratoire. De la même manière, l'erreur peut provenir de la mesure in situ, notamment si celle-ci n'a pas été réalisée par le même préleveur. Dans ce contexte, une enquête doit être menée afin de vérifier ce paramètre car, en l'état, il est impossible de conclure.

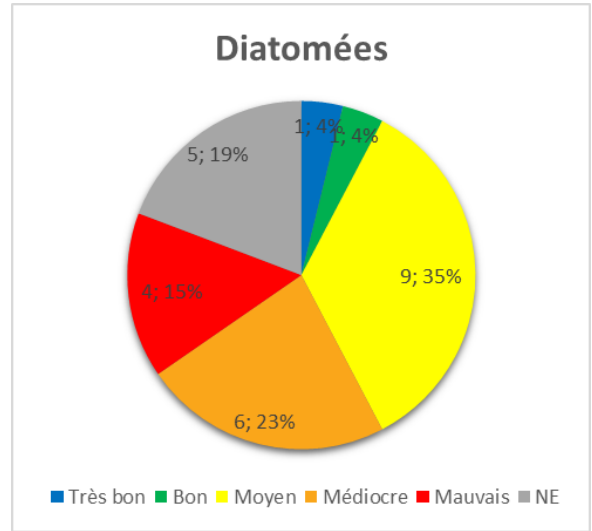
FIGURE 36 : DISTRIBUTION DES CLASSES D'ÉTAT BIOLOGIQUE DES MASSES D'EAU AU TITRE DES DIATOMÉES (NOMBRE ET % NE : NON ÉVALUÉ).

La figure ci-contre montre 19 masses d'eau (73%) présentant un état dégradé moyen, médiocre ou mauvais. La carte de distribution présentée ci-après ne met pas en évidence de sectorisation de cette dégradation.

D'un autre côté, seulement **deux masses d'eau présentent un état non dégradé** : bon état pour FRMR09 Boungoumouhé et très bon état pour la MEFM FRMR14 Ourovéni amont. S'agissant d'une MEFM, le très bon état de cet indicateur biologique se traduit en « Bon potentiel ».

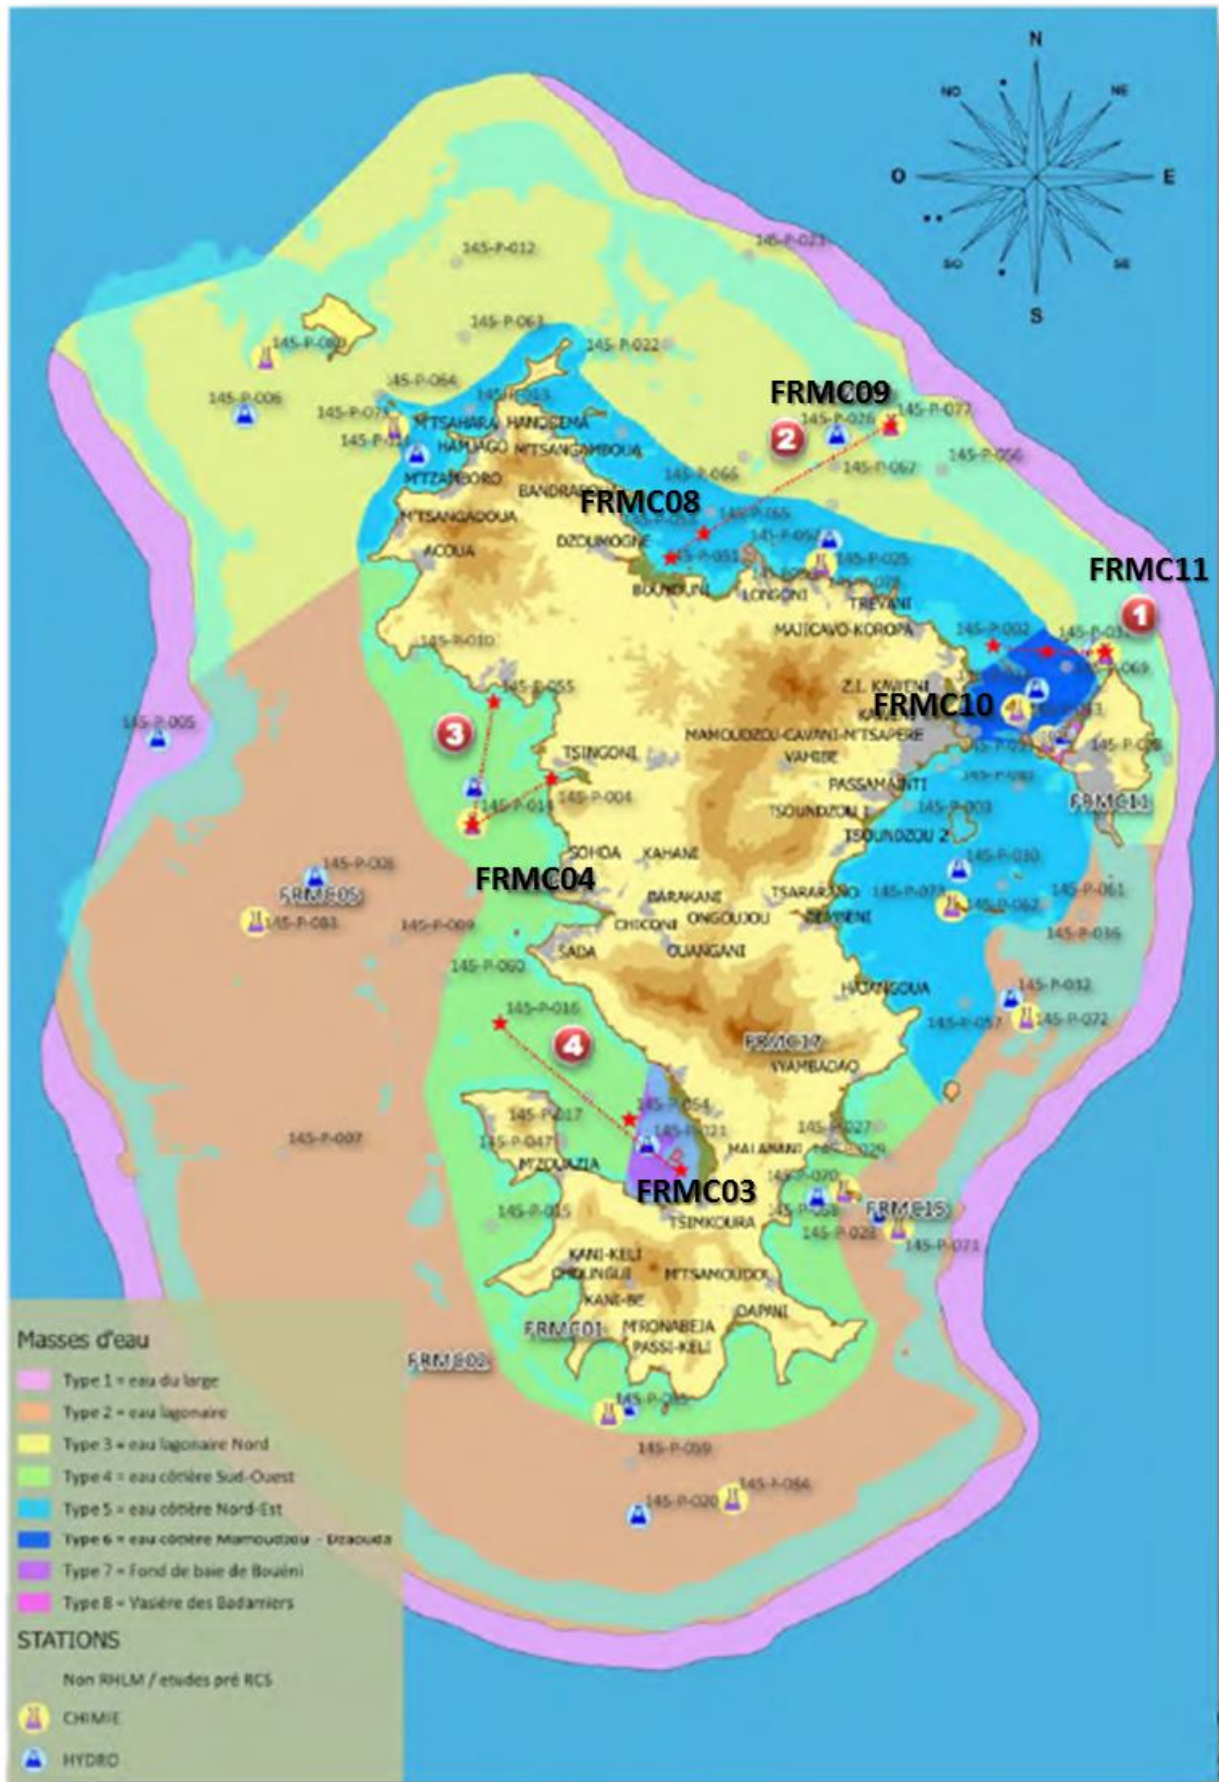
FIGURE 71 : LOCALISATION DES POINTS DE SUIVI ECHANTILLONEURS PASSIFS DE LA CAMPAGNE DE 2015²³

L'analyse a permis d'analyser la présence potentielle de 27 substances :
