ATLAS DES MANGROVES DE MAYOTTE 2012

Le présent document est la mise à jour de l'atlas des mangroves de Mayotte établi par la DAF en 2006 (point de référence). Il consiste à répertorier les dégradations de la mangrove liées aux pressions anthropiques directes, vérifier la zonation des faciès de palétuviers en suivant l'évolution de surface des mangroves de 1949 à 2012, et enfin compléter l'état des lieux des

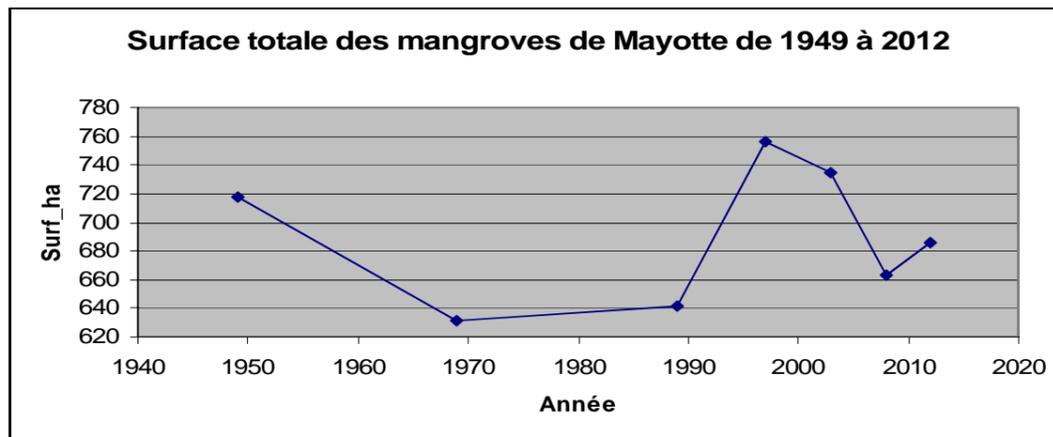
Figure 6 : Evolution de la surface des mangroves de Mayotte depuis 1949.

Date	1949	1969	1989	1997	2003	2008	2012
Superficie (ha)	718	631	641	756	735	662,96	685,96

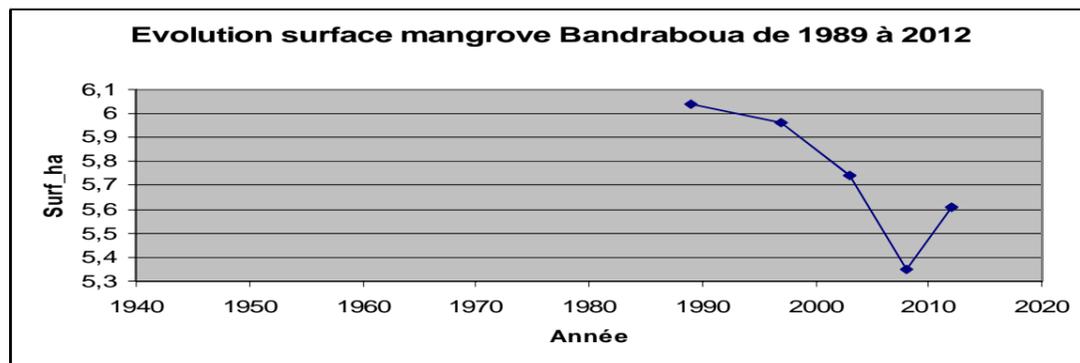
Evolution de la surface de la mangrove de Bandraboua de 1989 à 2012 :

date	1949	1969	1989	1997	2003	2008	2012
Superficie (ha)			6,04	5,96	5,74	5,35	5,61

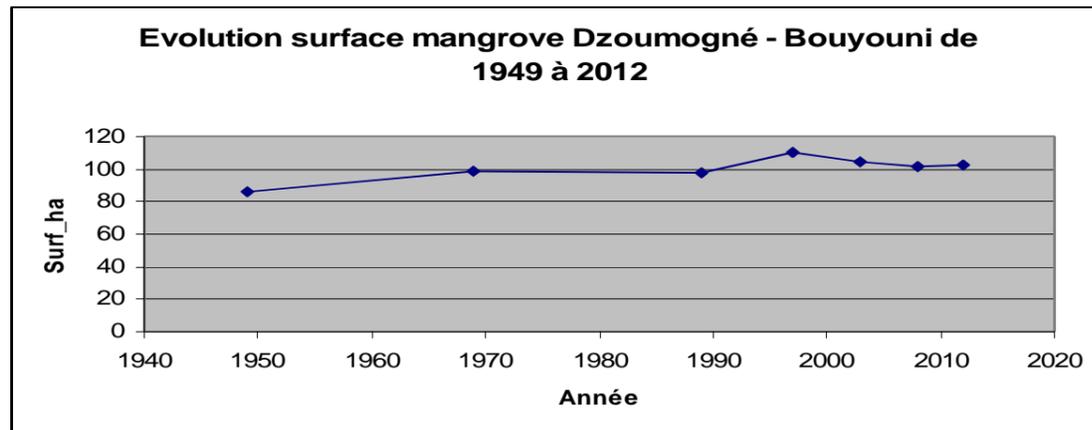
Evolution de la surface de la mangrove de Dzoumogné-Bouyouni de 1949 à 2012 :

date	1949	1969	1989	1997	2003	2008	2012
Superficie (ha)	85,83	98,7	98,2	110	104,66	101,97	103,02

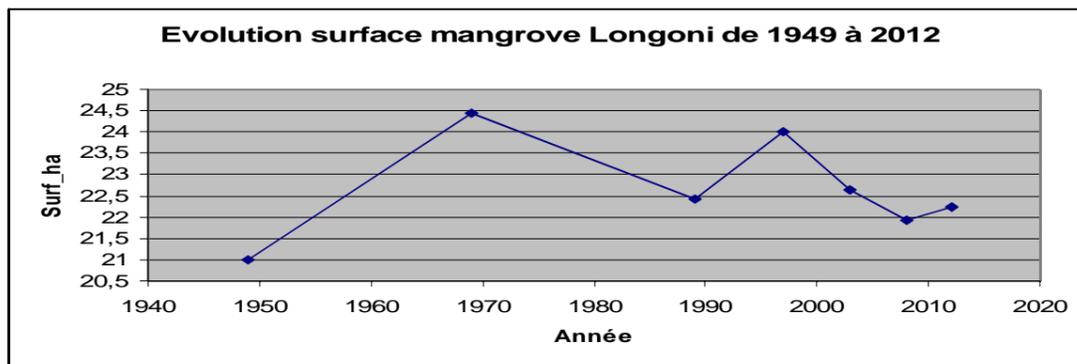
Evolution de la surface de la mangrove de Longoni de 1949 à 2012 :

date	1949	1969	1989	1997	2003	2008	2012
Superficie (ha)	21	24,43	22,43	24	22,63	21,92	22,24

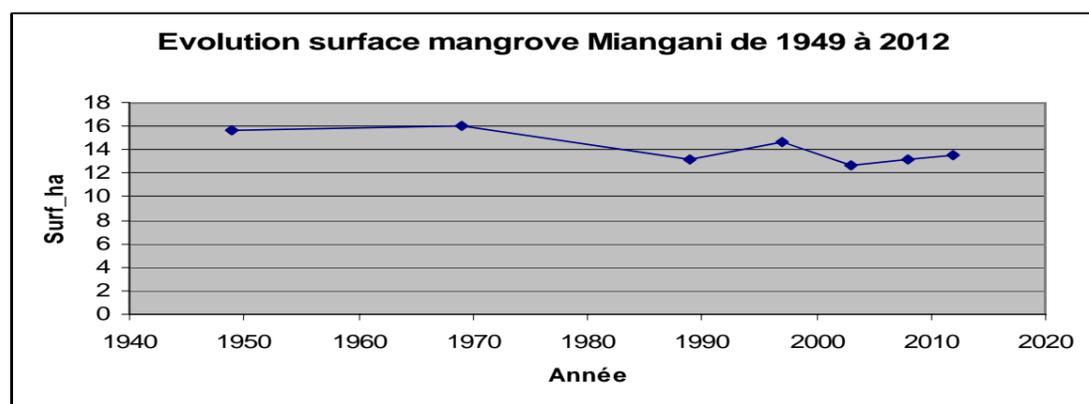
Evolution de la surface de la mangrove de Miangani de 1949 à 2012 :

date	1949	1969	1989	1997	2003	2008	2012
Superficie (ha)	15,66	16	13,15	14,64	12,63	13,22	13,51

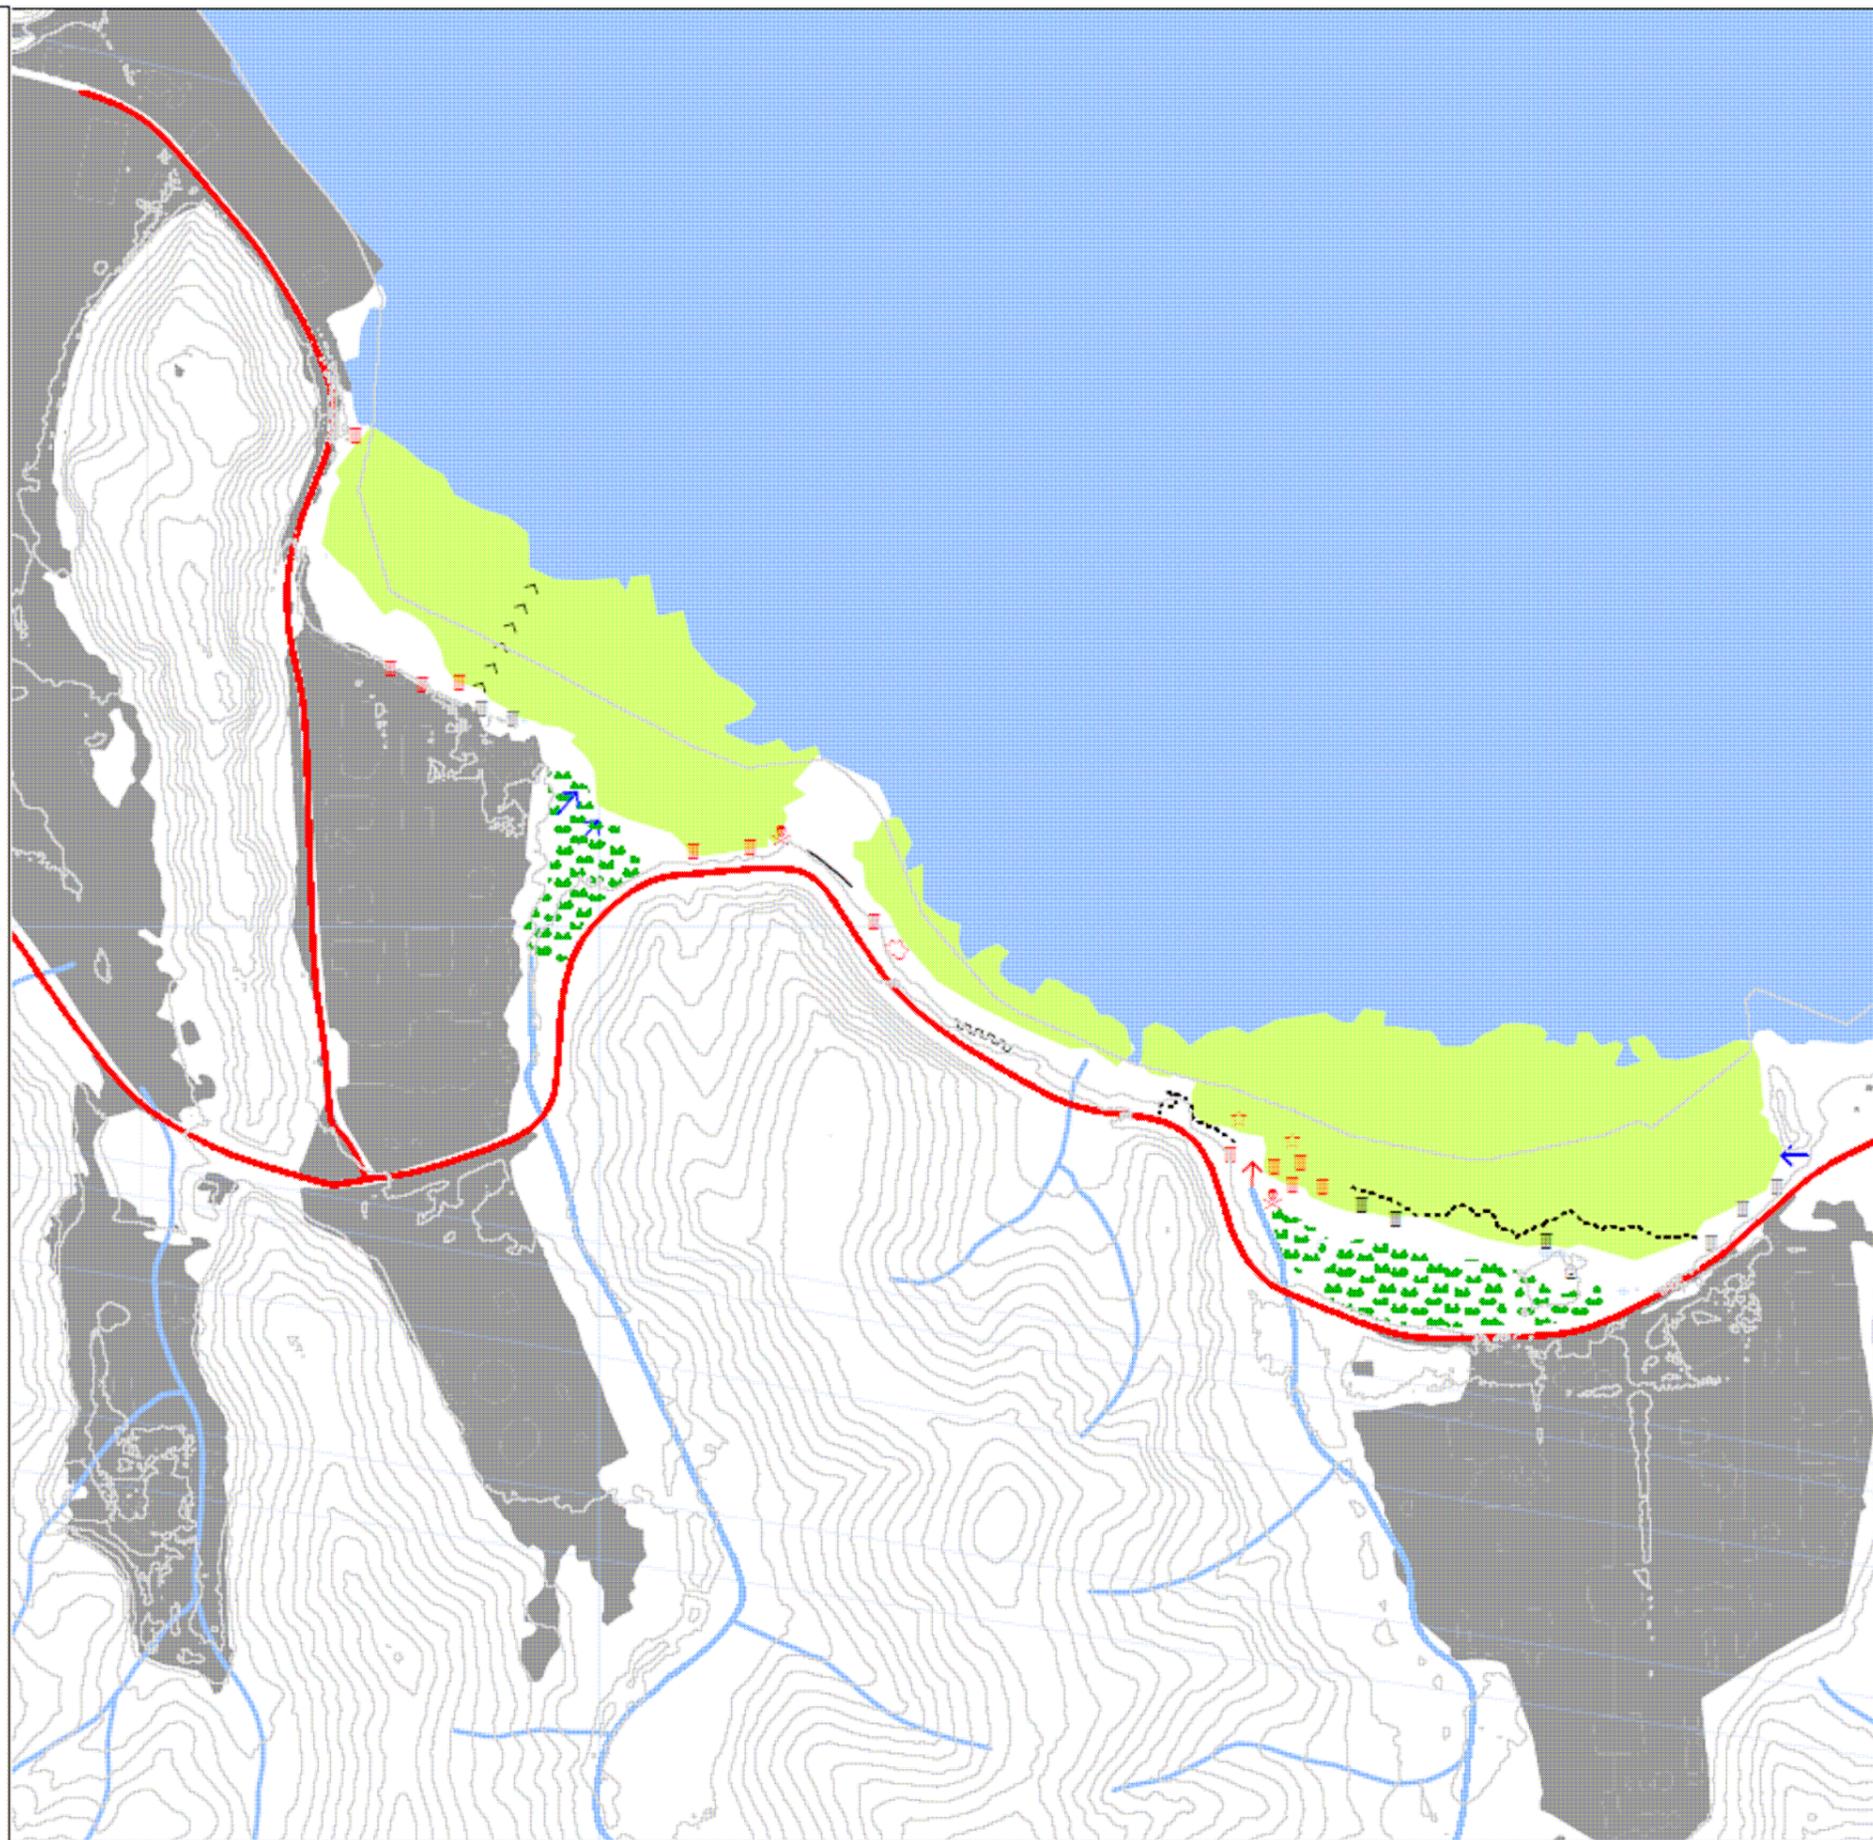
dépôts tissus sur pneumatophores

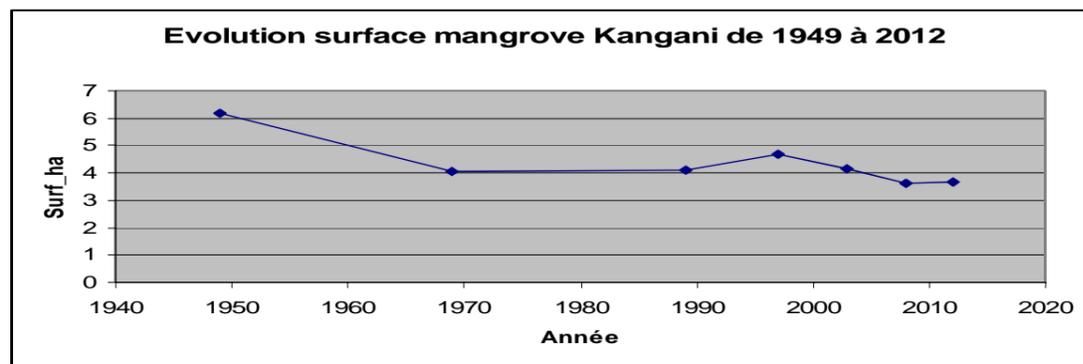
Evolution de la surface de la mangrove de Kangani de 1949 à 2012 :

date	1949	1969	1989	1997	2003	2008	2012
Superficie (ha)	6,16	4,07	4,1	4,66	4,16	3,62	3,68

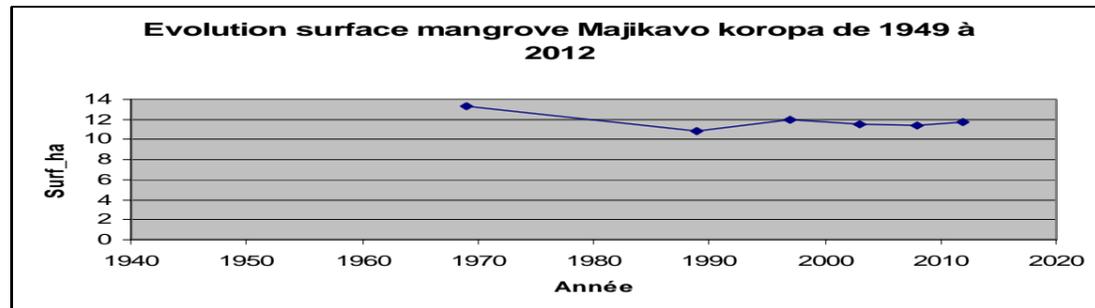
Evolution de la surface de la mangrove de Majikavo koropa de 1949 à 2012 :

date	1949	1969	1989	1997	2003	2008	2012
Superficie (ha)		13,27	10,84	11,97	11,53	11,41	11,72

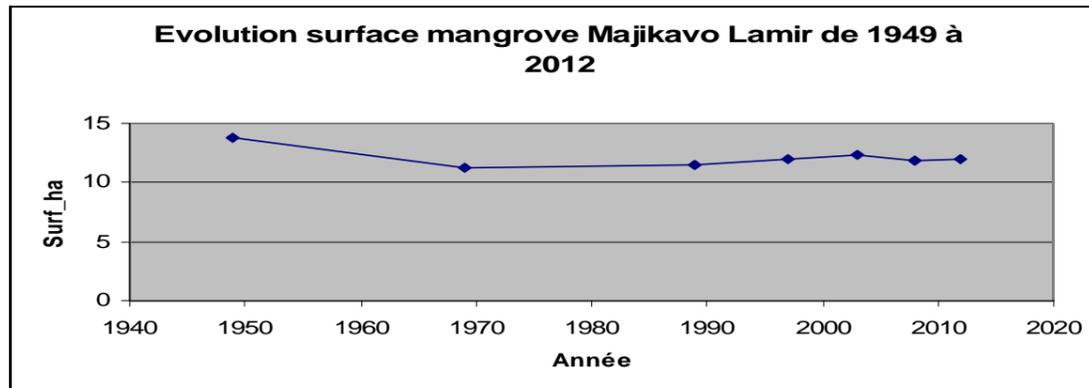
Evolution de la surface de la mangrove de Majikavo Lamir de 1949 à 2012 :

date	1949	1969	1989	1997	2003	2008	2012
Superficie (ha)	13,76	11,22	11,45	11,96	12,36	11,82	11,9

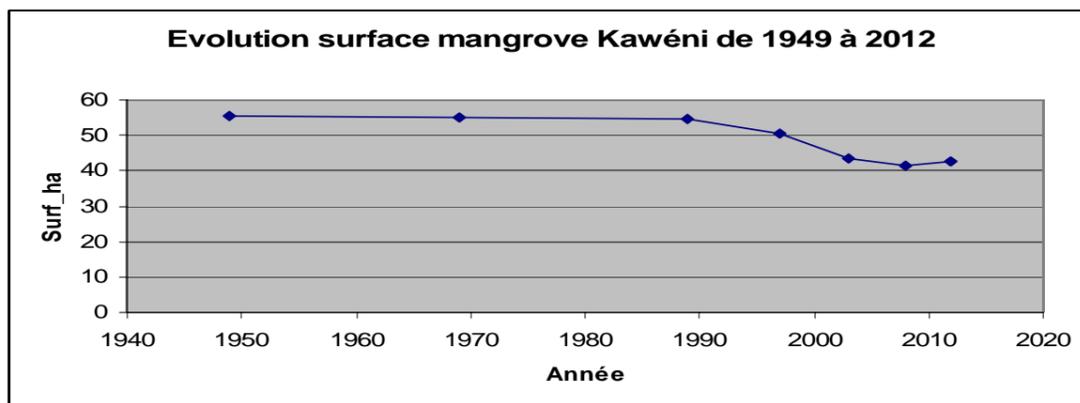
Evolution de la surface de la mangrove de Kawéni de 1949 à 2012 :

date	1949	1969	1989	1997	2003	2008	2012
Superficie (ha)	55,3	54,88	54,62	50,58	43,42	41,29	42,74

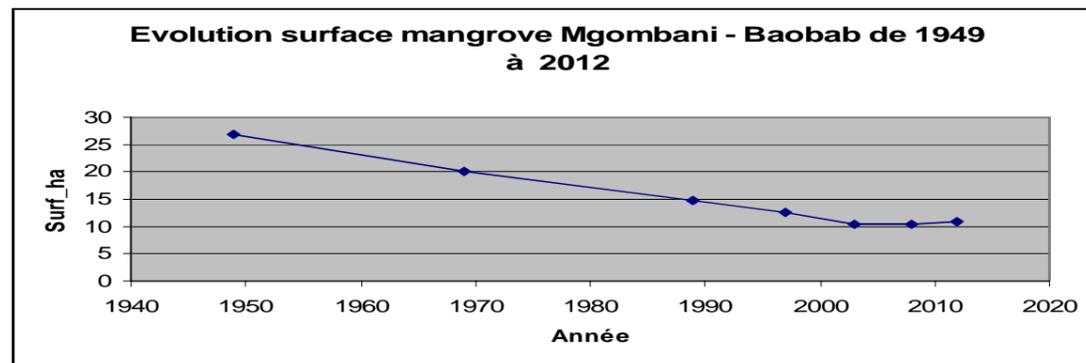
Evolution de surfaces de la mangrove de Mgombani-Baobab de 1949 à 2012 :

date	1949	1969	1989	1997	2003	2008	2012
Superficie (ha)	26,84	20,18	14,76	12,52	10,29	10,38	10,85

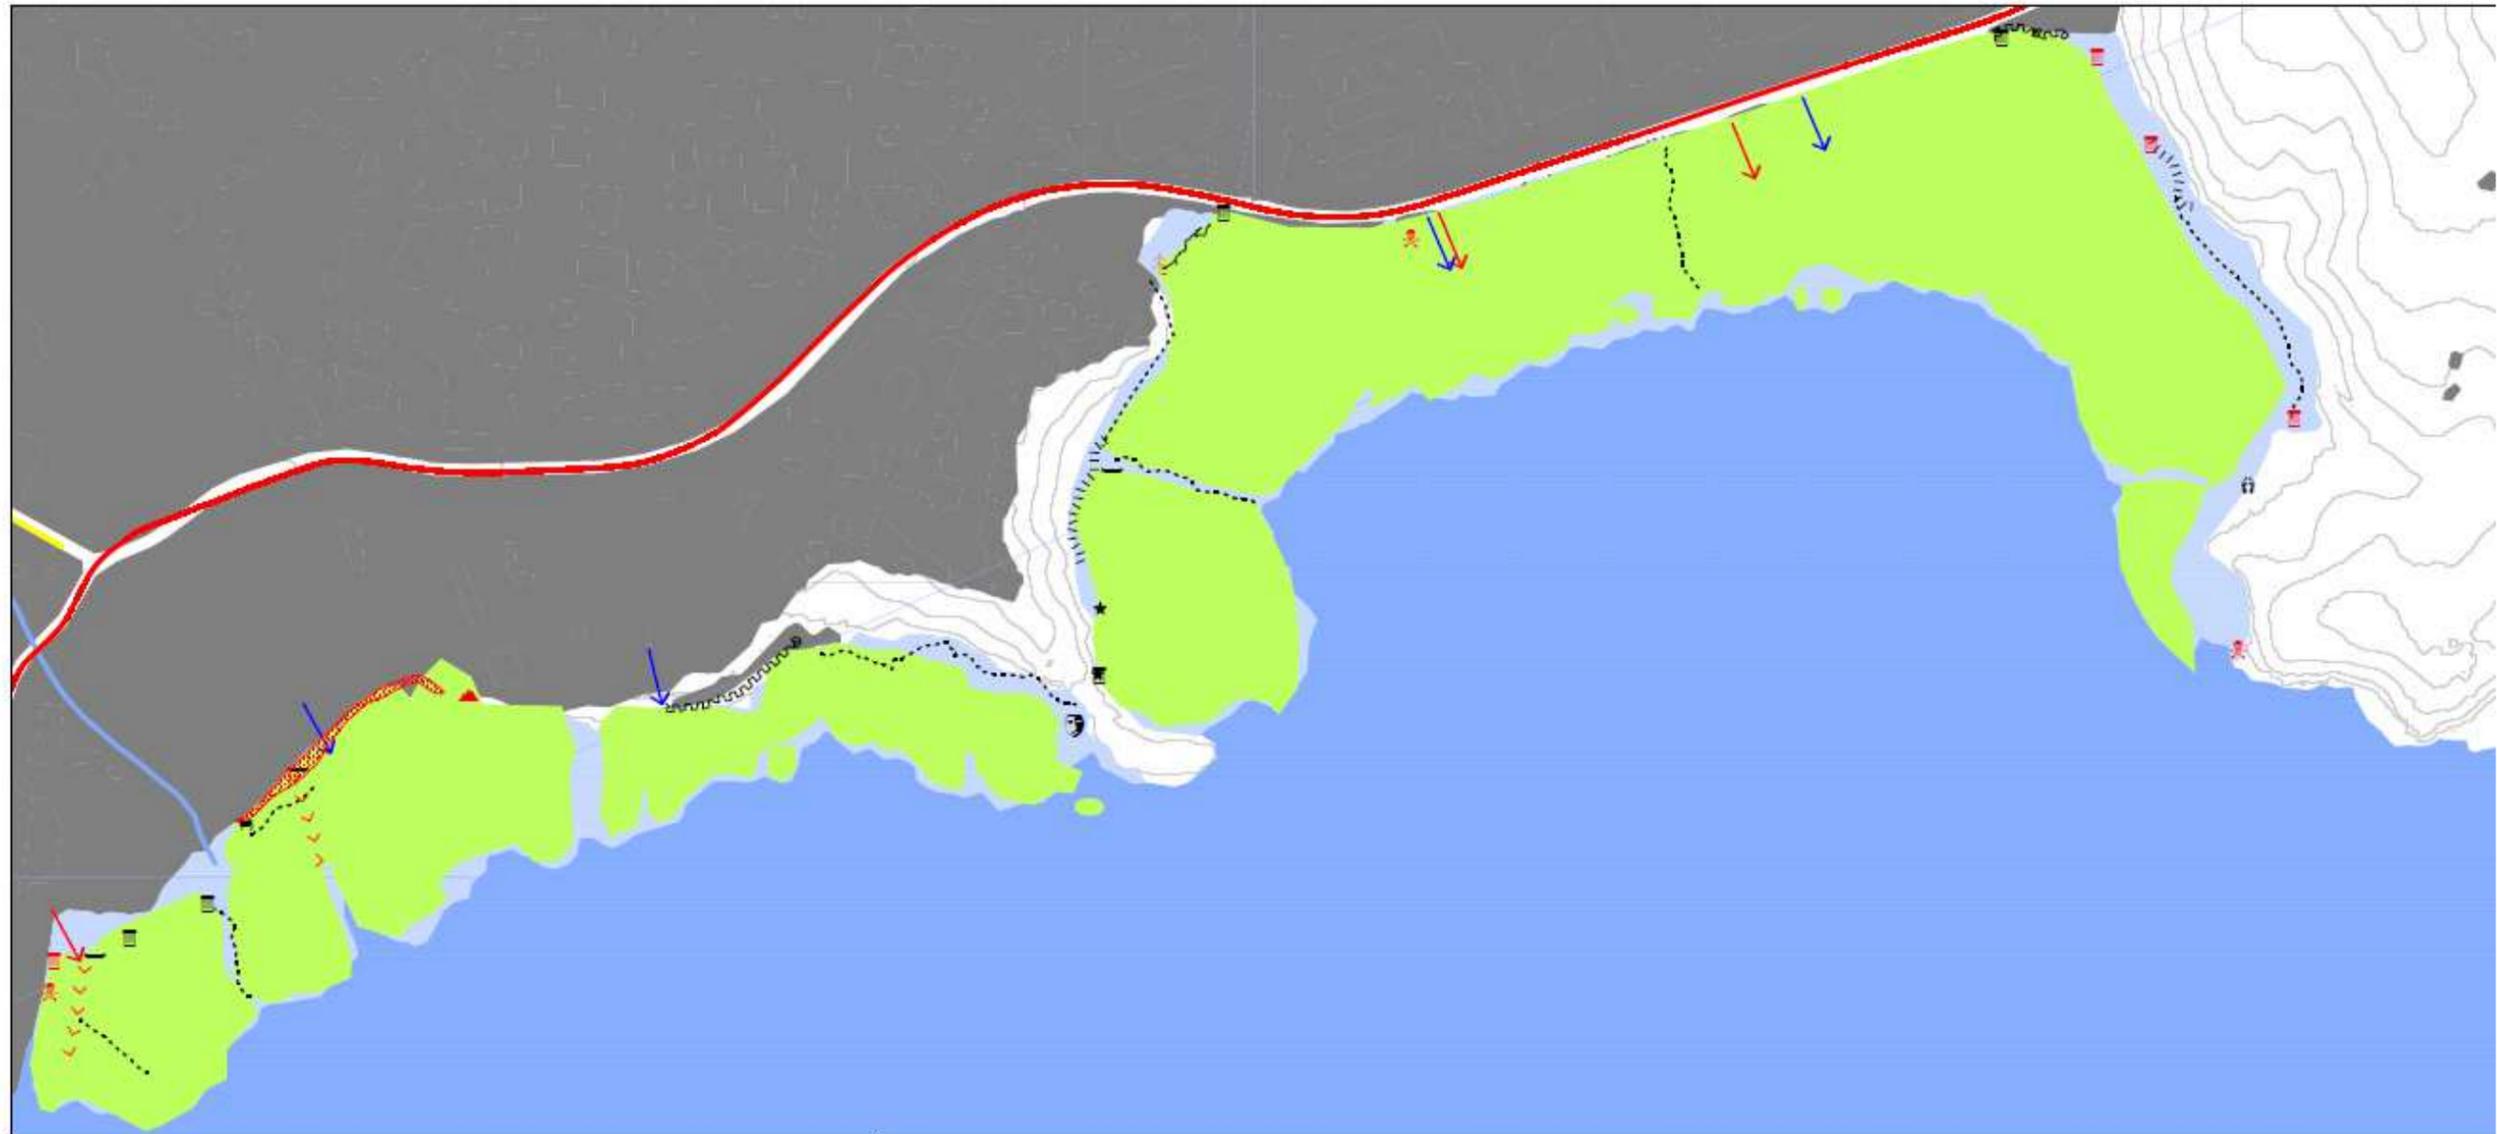
Déchets : ils sont de types diffus, volontaires, toxiques (batteries), dépôt de déblais ainsi que des exutoires d'eaux pluviales et usées.

Autres : dans cette rubrique ont été observés un lieu de culte (présence de tissus rouge, de flacons de parfums et de bâtonnets d'encens) et un tombeau vers la pointe Mahabou.

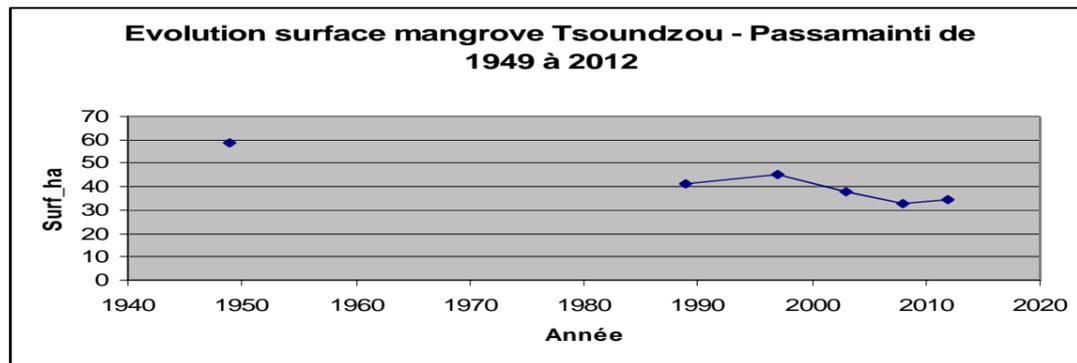
Evolution de la surface de la mangrove de Tsoundzou-Passamainti de 1949 à 2012 :

date	1949	1969	1989	1997	2003	2008	2012
Superficie (ha)	58,59		41,27	45,26	38,10	32,84	34,35

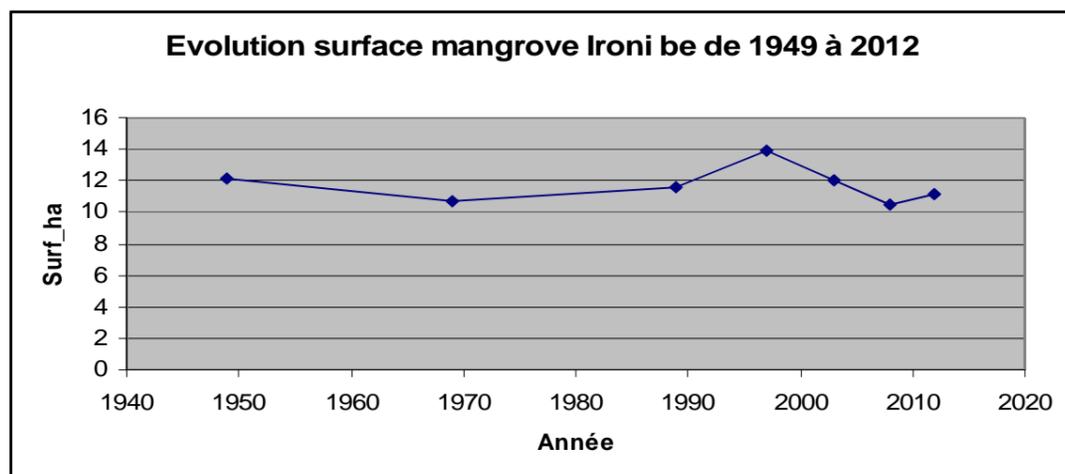
Evolution de la surface de la mangrove d'Ironi bé de 1949 à 2012 :

date	1949	1969	1989	1997	2003	2007	2012
Superficie (ha)	12,19	10,74	11,64	13,85	12,00	10,43	11,17

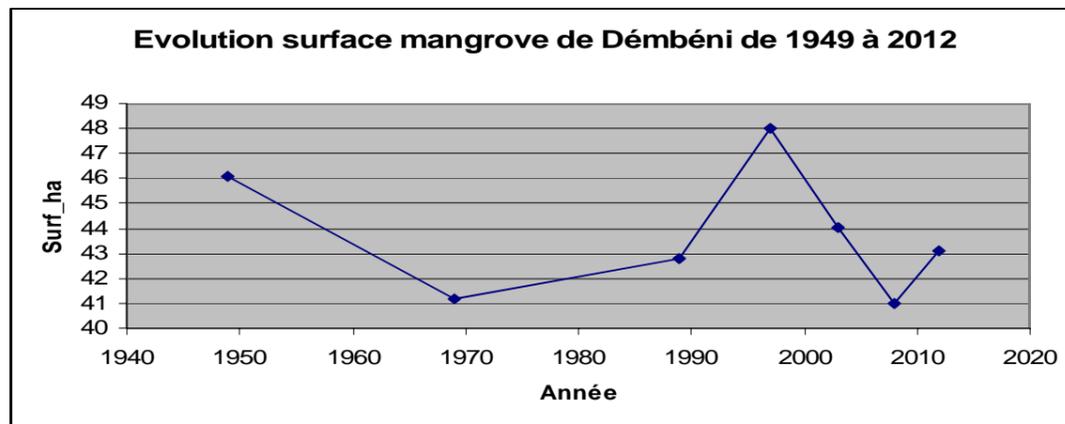
Evolution de la surface de la mangrove de Dombéni de 1949 à 2012 :

date	1949	1969	1989	1997	2003	2008	2012
Superficies (ha)	46,10	41,20	42,80	48,02	44,01	41,02	43,09

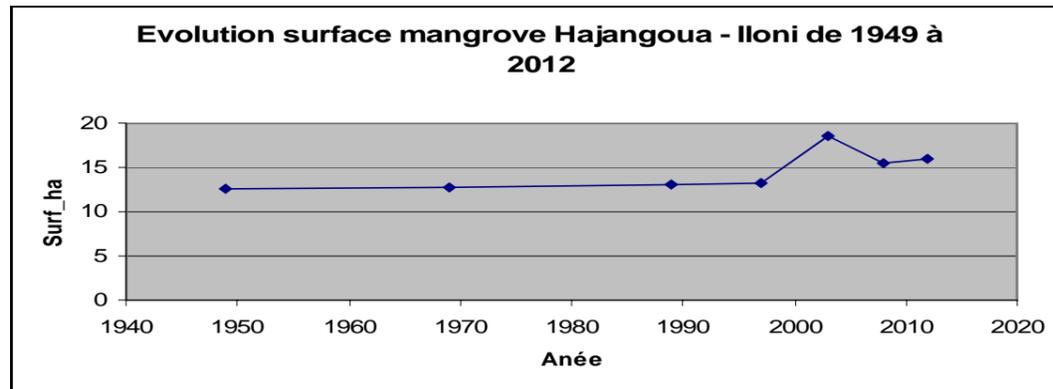
Evolution de la surface de la mangrove de Hajangoua Iloni de 1949 à 2012 :

date	1949	1969	1989	1997	2003	2008	2012
Superficie (ha)	12,6	12,7	13,1	13,3	18,61	15,45	16,02

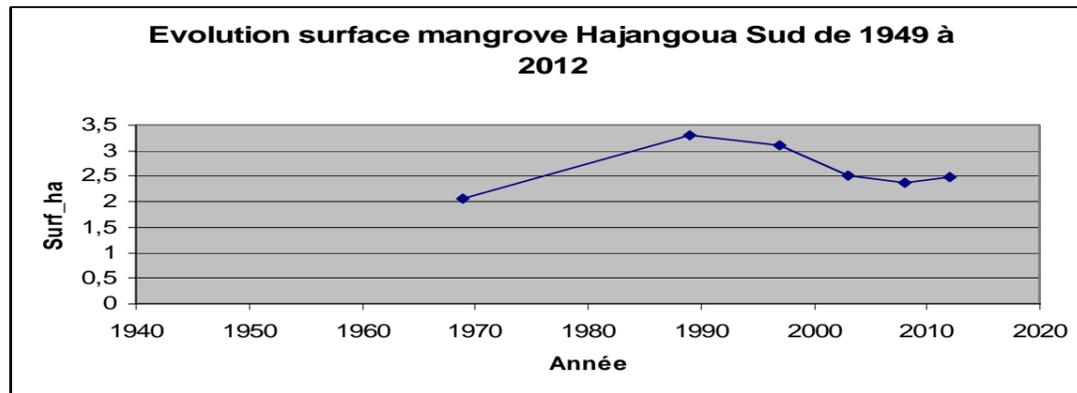
Evolution de la surface de la mangrove de Hajangoua Sud de 1949 à 2012 :

date	1949	1969	1989	1997	2003	2008	2012
Superficie (ha)		2,07	3,30	3,11	2,50	2,38	2,48

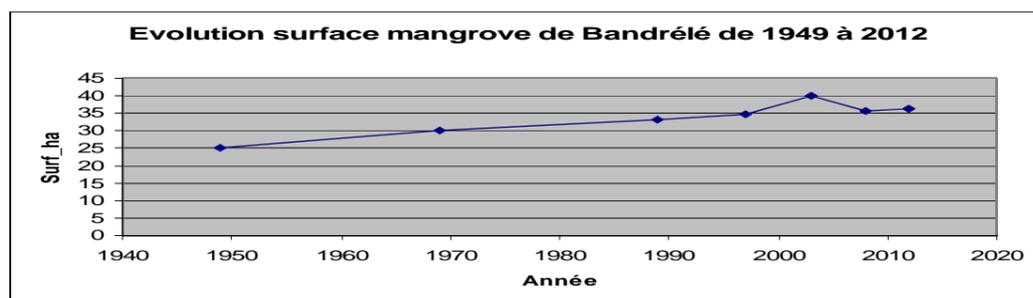
Evolution de la surface de la mangrove de Bandré de 1949 à 2012 :

date	1949	1969	1989	1997	2003	2008	2012
Superficie (ha)	25,24	30,19	33,23	34,88	40,15	35,81	36,35

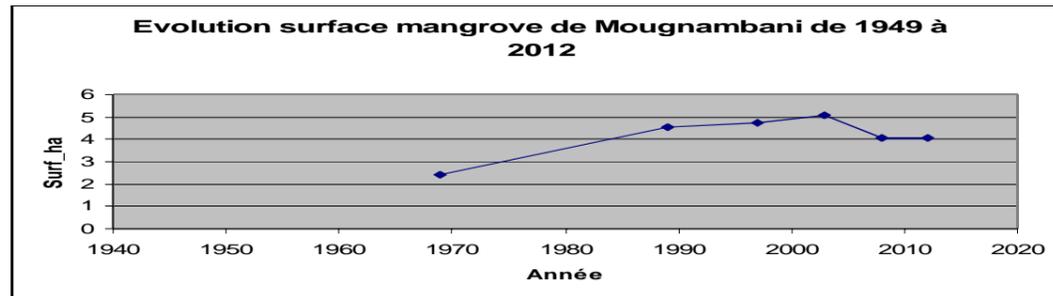
Evolution de la surface de la mangrove de Mognambani de 1969 à 2012 :

La mangrove a doublé de surface en 28 ans. Cela est dû au front pionnier à *Sonneratia alba* qui gagne sur la mer grâce à une sur-sédimentation sur le platier. Elle est restée stable depuis 2008.

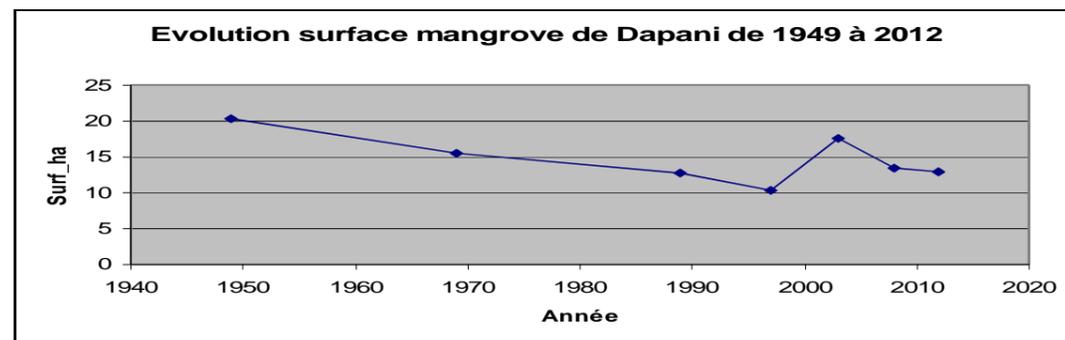
Evolution de la surfaces de la mangrove de Dapani de 1949 à 2012 :

date	1949	1969	1989	1997	2003	2008	2012
Superficie (ha)	20,4	15,6	12,8	10,3	17,60	13,4	12,91

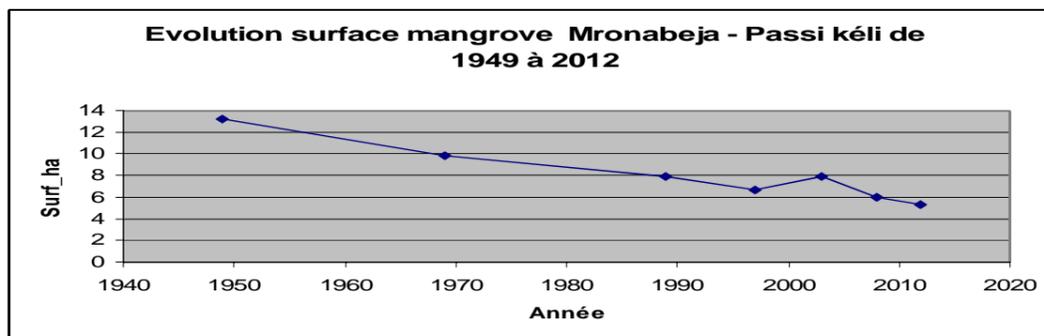
Evolution de la surface de la mangrove de Mronabéja – Passi kéli de 1949 à 2012 :

date	1949	1969	1989	1997	2003	2008	2012
Superficie (ha)	13,2	9,8	7,9	6,7	7,89	5,95	5,29

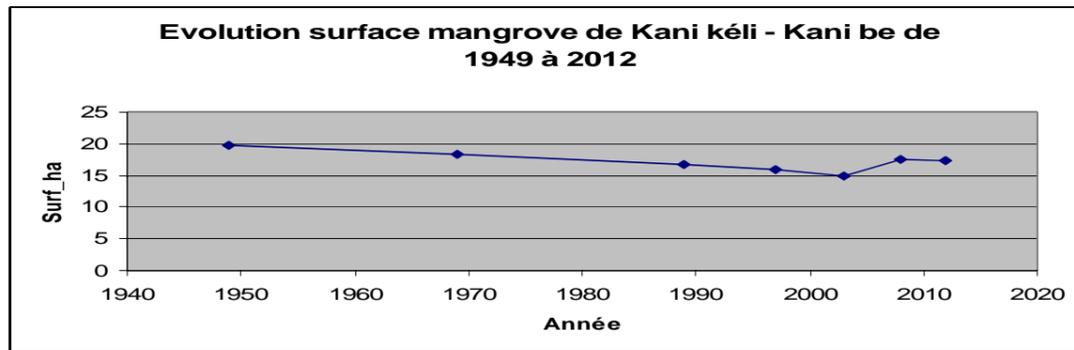
Evolution de la surface de la mangrove de Kani kéli – Kani bé de 1949 à 2012 :

date	1949	1969	1989	1997	2003	2008	2012
Superficie (ha)	19,70	18,30	16,80	16	15	17,44	17,35

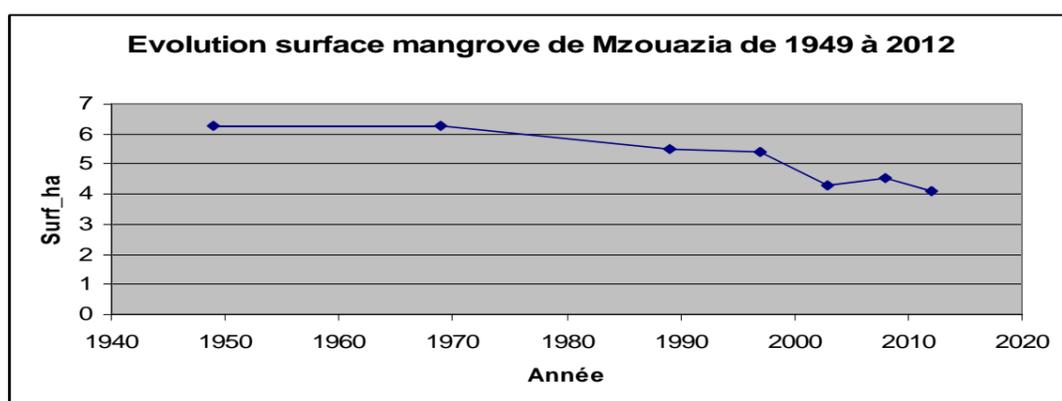
Evolution de la surface de la mangrove de Mzouazia de 1949 à 2012 :

date	1949	1969	1989	1997	2003	2008	2012
Superficie (ha)	6,3	6,3	5,5	5,4	4,3	4,56	4,09

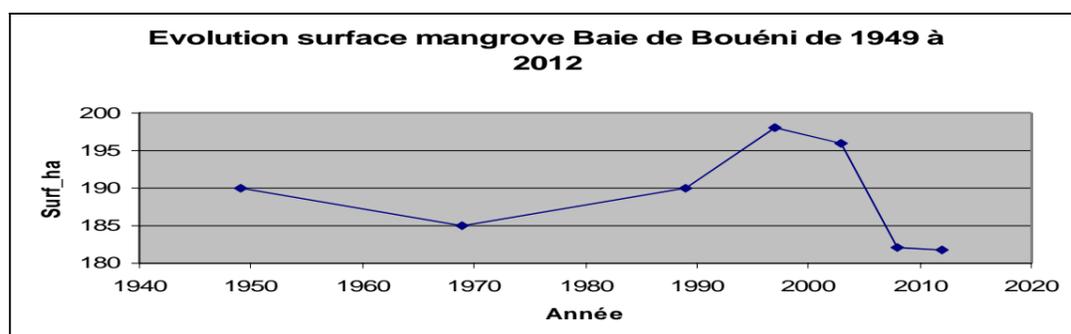
Evolution de la surfaces de la mangrove de la Baie de Bouéni de 1949 à 2012 :

date	1949	1969	1989	1997	2003	2008	2012
Superficie (ha)	190	185	190	198	196	182,05	181,85

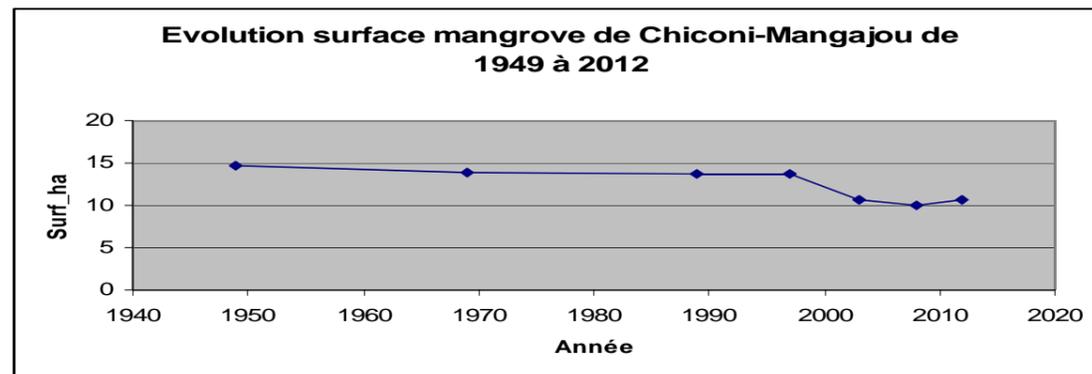
Evolution de la surface de la mangrove de Chiconi-Mangajou de 1949 à 2012 :

date	1949	1969	1989	1997	2003	2008	2012
Superficie (ha)	14,75	13,81	13,77	13,71	10,26	10,05	10,59

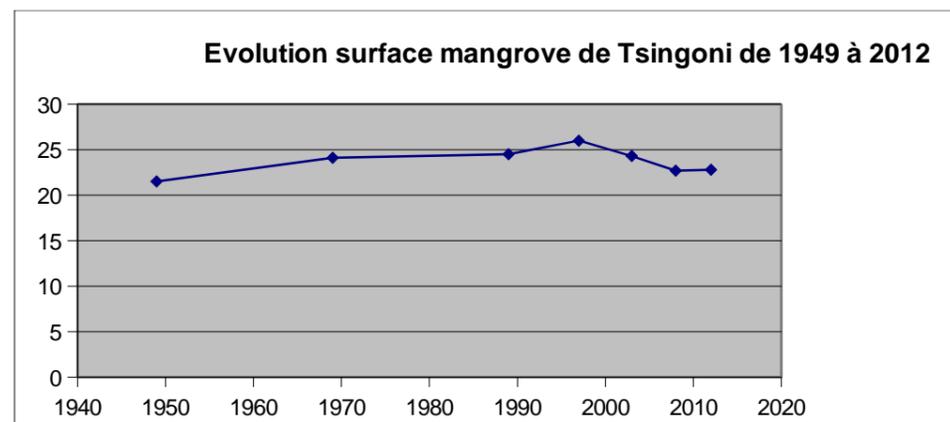
Evolution de la surface de la mangrove de Tsingoni de 1949 à 2012 :

date	1949	1969	1989	1997	2003	2008	2012
Superficie (ha)	21,5	24,1	24,5	26	24,3	22,7	22,8
